Estudo patológico do cinema ferroviário do Huambo

Pathological study of the Huambo railway cinema

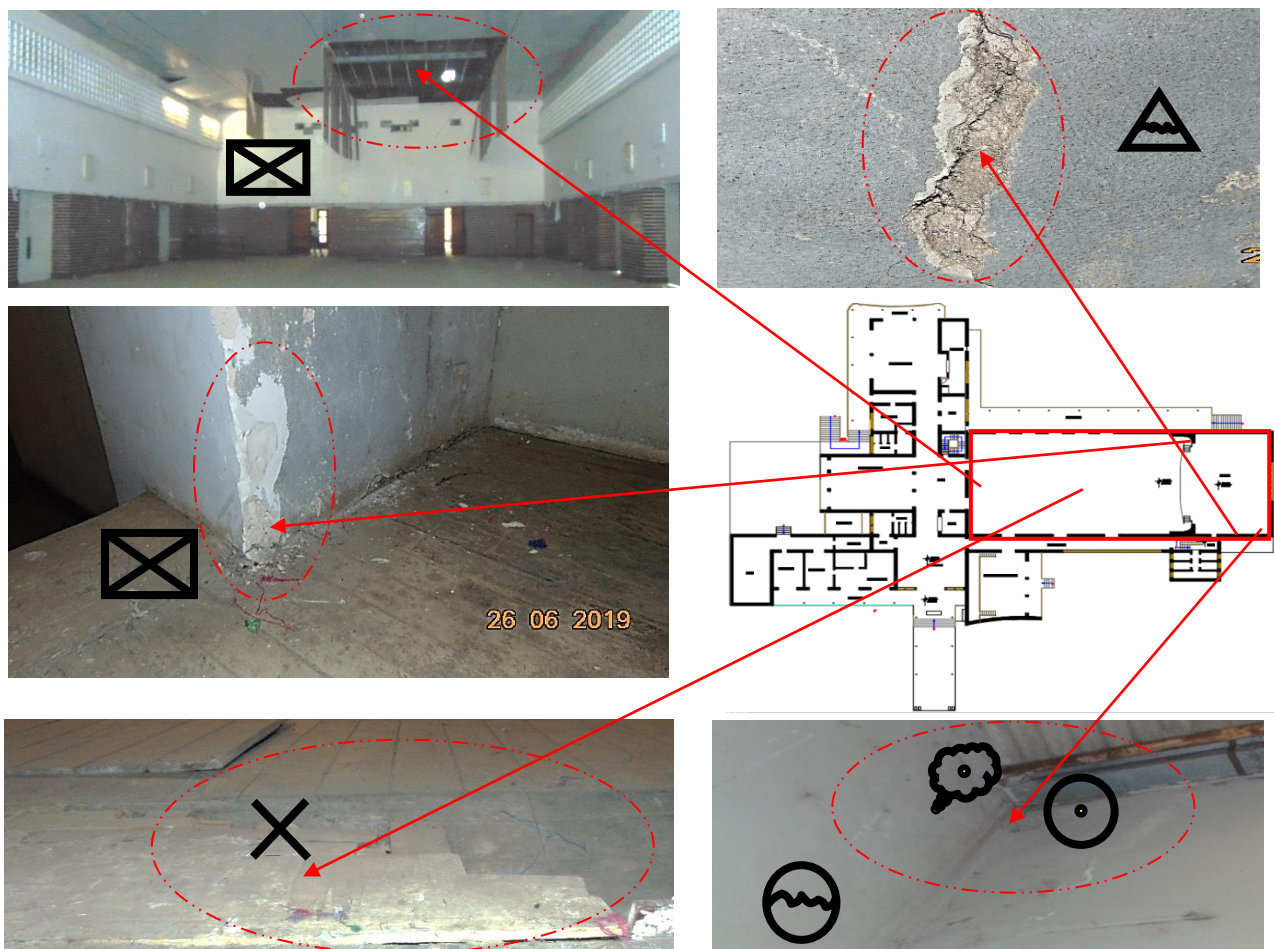
Figura 19: Alguns detalhes patológicos do edifício.

patologias. Existem casos em que em uma mesma enfermidade podem haver duas causas patológicas tais como por exemplo a humidade e a eflorescência. Para o caso que se segue, fazer-se-á apresentação das patologias da sala de cinema.

Esta sala não tem a característica das salas de cinema da península Ibérica que é a inclinação do pavimento o que pressupõe ser uma sala de múltipla função, ou seja, podem ser projectadas películas de longa e curta-metragem, peças teatrais, cerimónias de casamento, entre outras. Ver Figura 19.

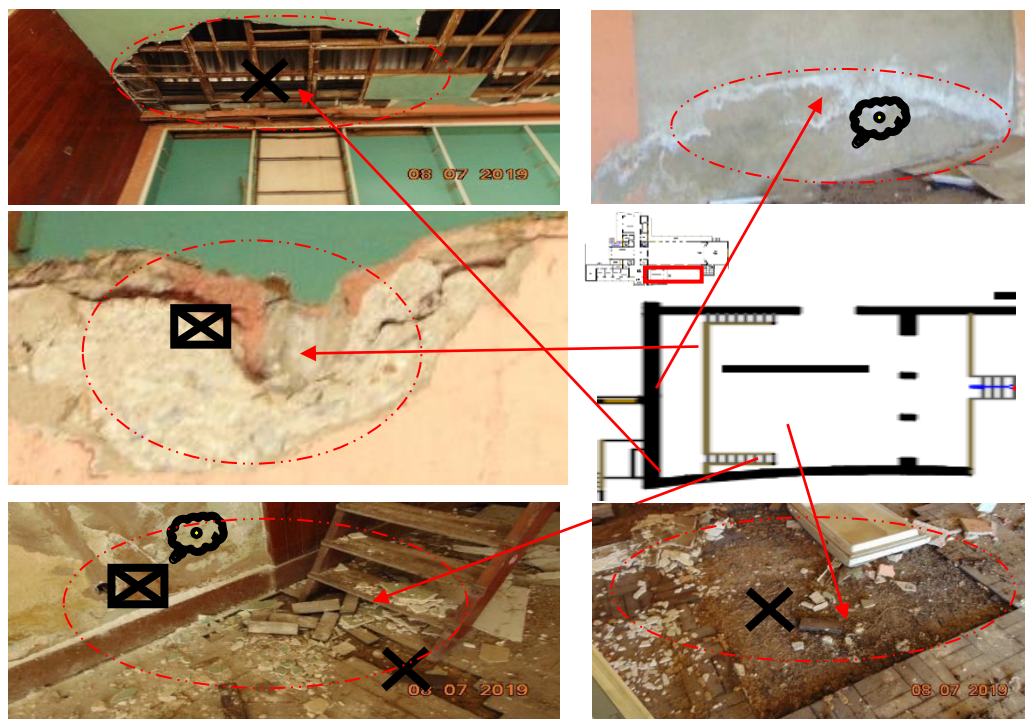
Figura 20: Alguns detalhes patológicos da sala de exposição.

A seguir, far-se-á a apresentação das patologias da sala de exposição. O vandalismo e algumas patologias estão na causa da degradação da respetiva sala, para além da zona de apoio ou escritórios do clube. Ver Figura 20.

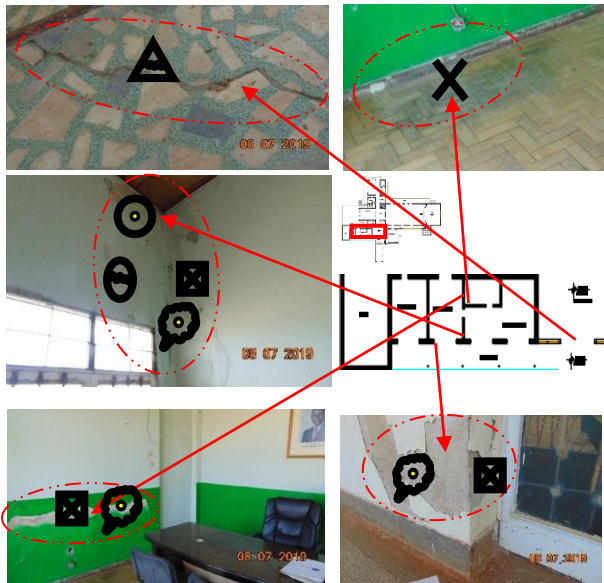
Figura 21: Alguns detalhes patológicos da zona de apoio administrativo.
Fonte: Elaboração dos autores.

A zona de apoio administrativo representa o postal de visita do clube, e pelas vitórias que o clube vem conquistando, urgiu a necessidade de reabilitar de forma parcial esta zona, apesar de se encontrar já em um estado de degradação média que requer certa atenção para não se alastrar. Ver Figura 21.

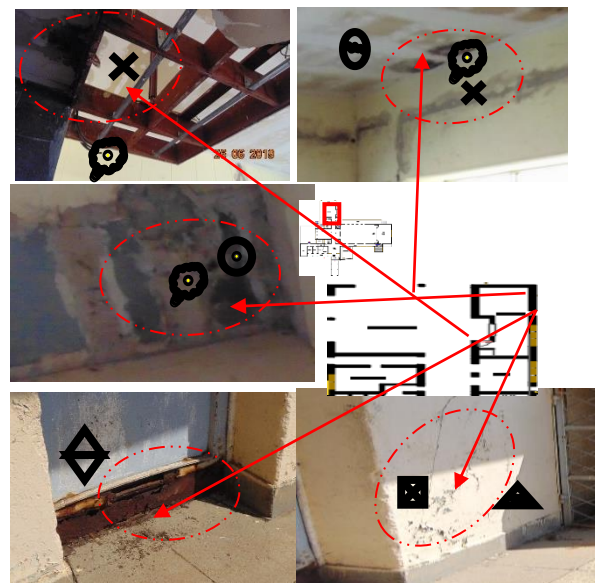
Figura 22: Alguns detalhes patológicos do edifício na zona de restauração.
Fonte: Elaboração dos autores.

Tem-se de seguida algumas imagens das patologias da zona de restauração, tal como na imagem anterior esta também tinha sido reabilitada para apoiar a zona do salão quando acolhesse eventos bem como a população em geral, mas foi se degradando com o tempo devido ao abandono. Ver Figura 22.

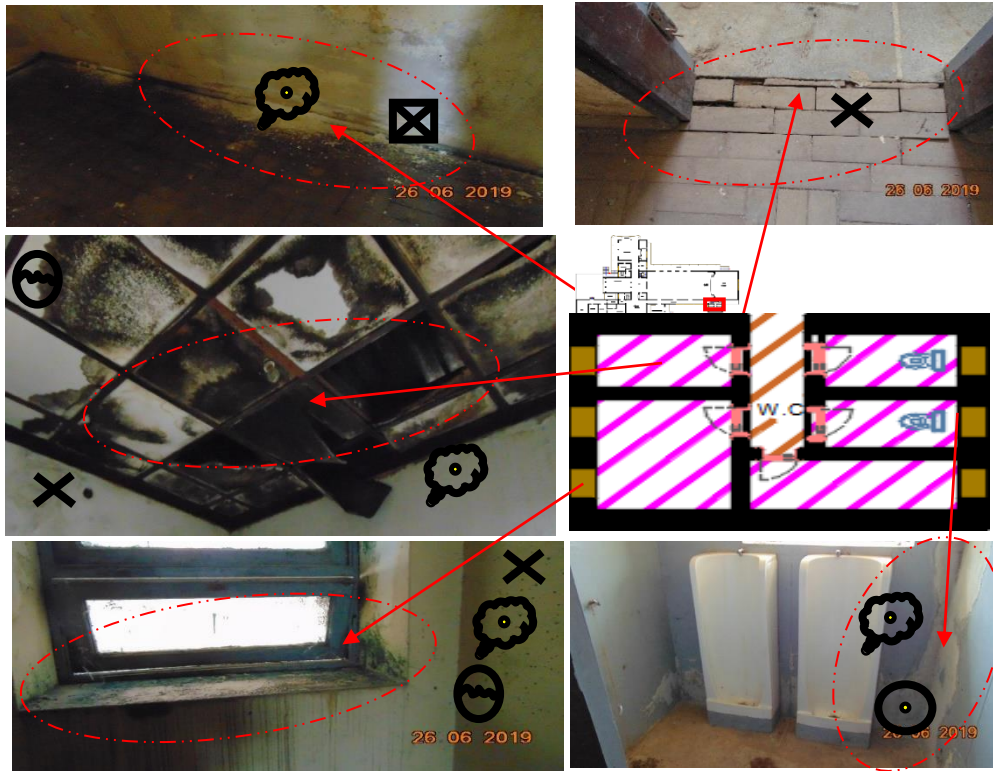
Figura 23: Alguns detalhes patológicos do edifício nos camarins e wcs.
 Fonte: Elaboração dos autores

Ainda no nível zero é apresentada a seguir algumas imagens dos wcs e camarins de apoio ao cinema. Não será necessário apresentar as imagens dos wcs e camarins do nível abaixo deste, visto que o edifício tem as mesmas características e com as mesmas patologias. Ver Figura 23.
